OBRA: TIPOLOGÍAS 1, 2, 3, 4, 5, 6

PROPIETARIO : INSTITUTO PROVINCIAL DE LA VIVIENDA
DOMICILIO : LAVALLE 92 CIUDAD DE MENDOZA

PLANO: DETALLES CONSTRUCTIVOS

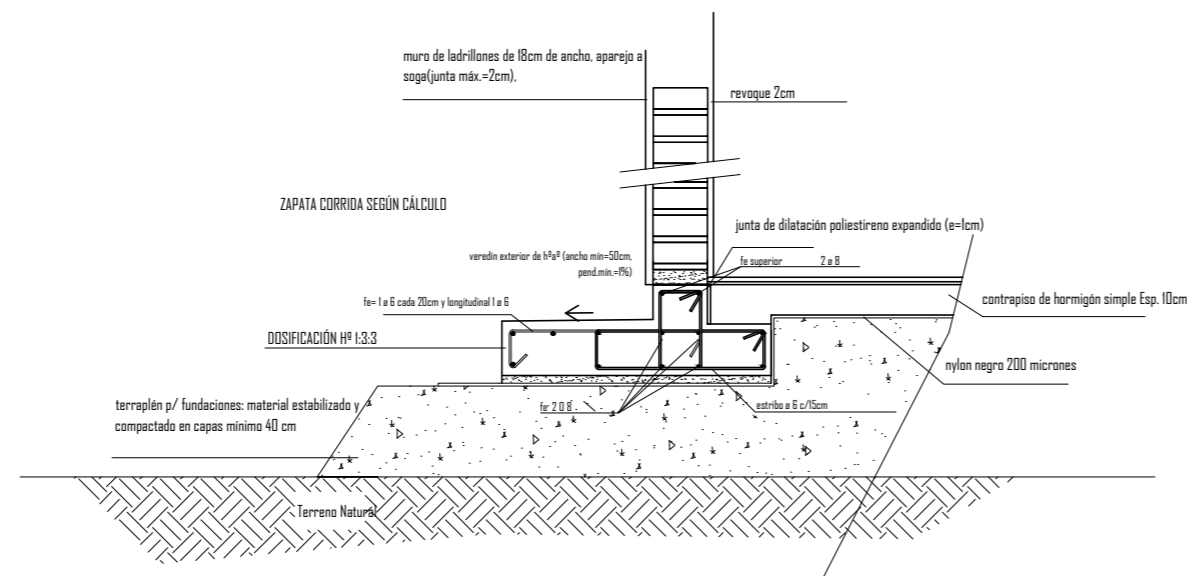
DETALLE DE ZAPATA CORRIDA CENTRADA Y MURO

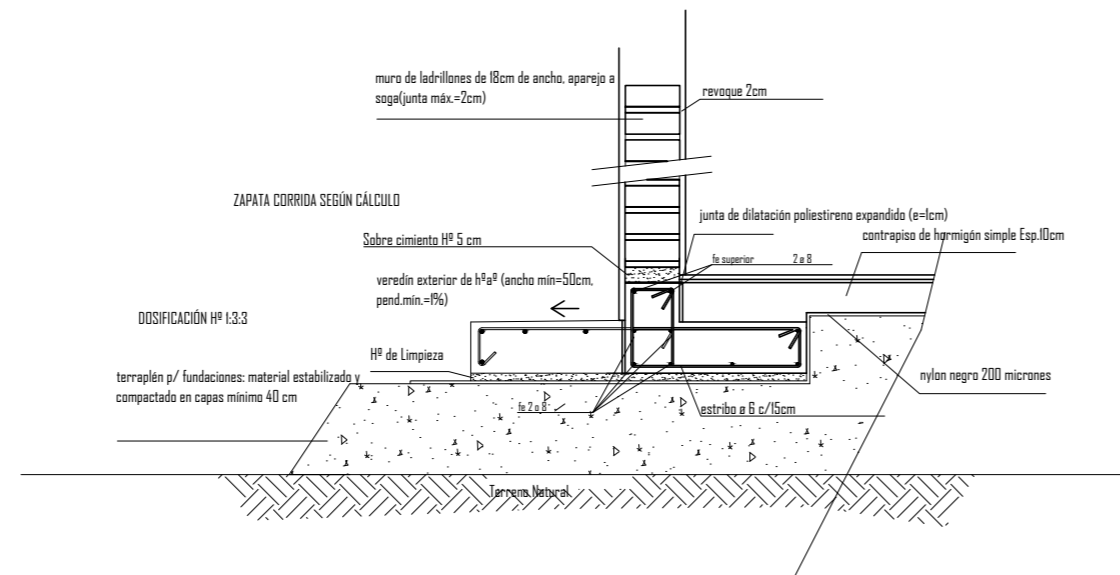
DETALLE DE ZAPATA CORRIDA EXCÉNTRICA Y MURO

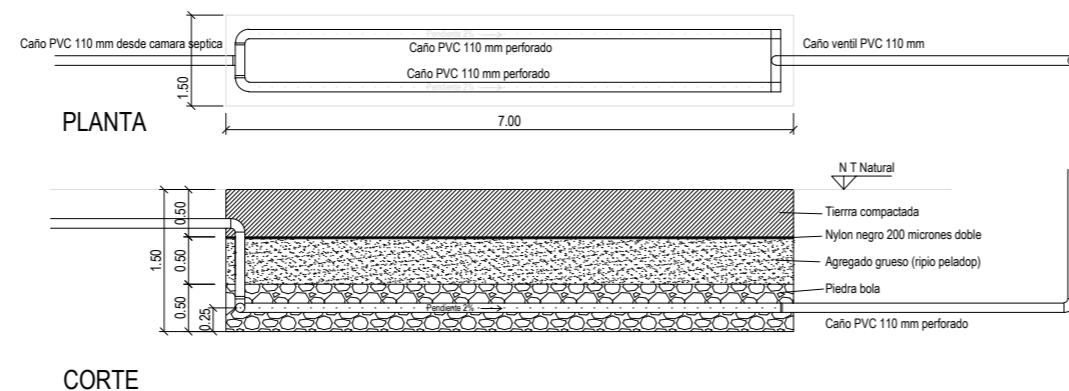
DETALLE LECHO PERCOLADOR
